SINGOLARE
SCOPERTA
DURANTE
L'INTERVENTO
NELL'ANTICA
CHIESA
ALLA PORTA
BRUCIATA

IL RESTAURO DI SANTA RITA CI “REGALA” UN AFFRESCO FINO AD ORA SCONOSCIUTO

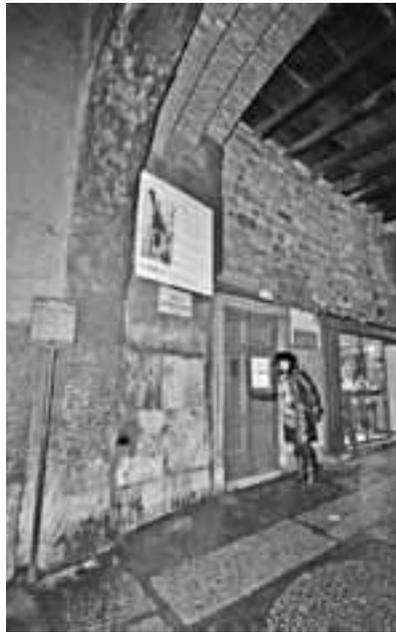
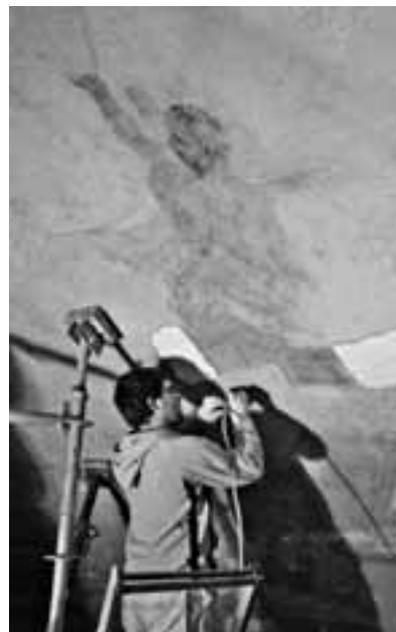
COSTRUITA
NEL XII SECOLO
LA CHIESA
SI COMPONE
DI UN CORPO
CILINDRICO
COL TETTO
A TRONCO DI CONO

Costruita alla fine del XII secolo dopo che un incendio, nel 1184, aveva distrutto una precedente cappella risalente all'VIII-IX secolo, la chiesa di San Faustino in Riposo si compone di un corpo cilindrico in pietra, sormontato dal particolare tetto a tronco di cono, con la celletta campanaria che è a sua volta coronata da un tetto conico. Nella cella si aprono quattro bifore con archi a tutto sesto.

Il primo livello esterno della costruzione è rivestito da lastre squadrate di Botticino e Medolo. L'interno, che ha ora un aspetto barocco, è stato completamente rifatto nel corso del Sette e dell'Ottocento.

La chiesetta da tempo accusava le ferite dell'età. In particolare la sua posizione, sottratta in buona parte all'irraggiamento solare, ha determinato le principali cause di degrado del tetto.

L'umidità si è rivelata infatti come il principale nemico della copertura del tempio; sul tetto sono cresciuti muschi e licheni, erbe in-

festanti che portano alla distruzione della malta tra un mattone e l'altro e quindi allo sgretolamento. Si sono aggiunti i danni creati dal guano dei piccioni, che trovano riparo nella cella campanaria entrando dalle piccole bifore.
